| 技術番号 | BR020014-V0021 | | | | |
| 技術名 | 床版劣化状況把握技術(スケルカビューDX) | | | 開発者名 | ジオ・サーチ株式会社 |
| 試験日 | 令和2年 7 月 9 日 | 天候 | 晴 | 気温 | 25.6 °C |

試験場所 関東地方整備局管内橋梁

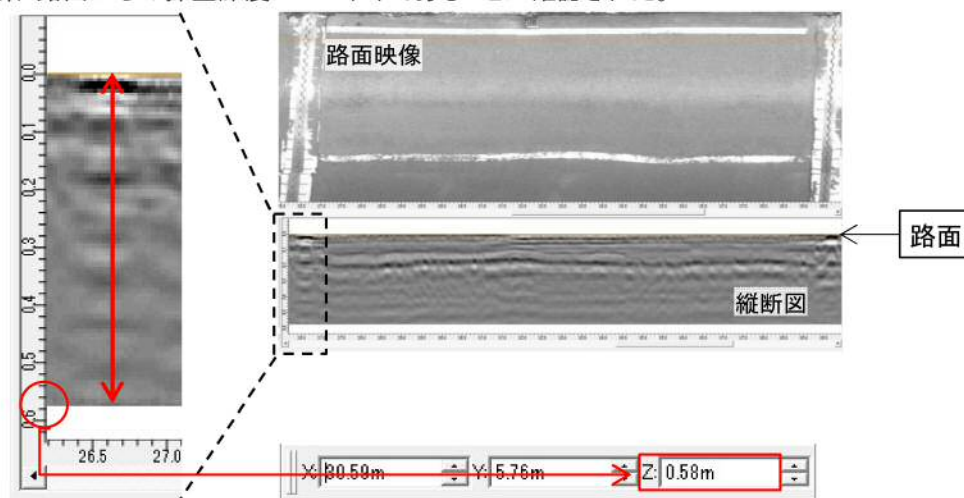
図-3.1 計測レンジ検証結果

検証結果:路面からの探査深度が0.58(m)であることが確認された。

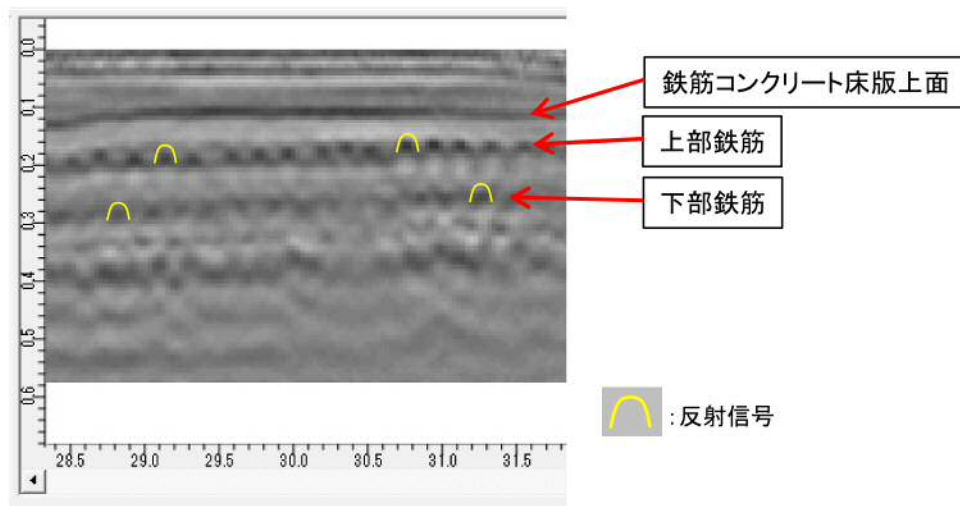
図-4.1 反射信号検出結果

各反射信号を検出できた。

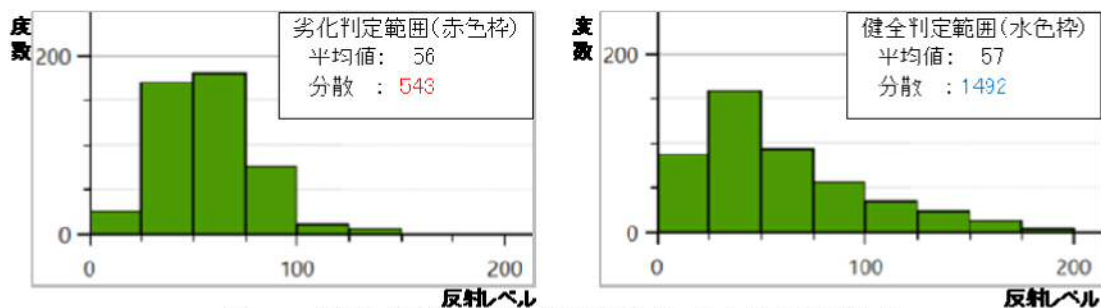
図-5.2 度数分布図(例)〔劣化判定範囲(左)、健全判定範囲(右)〕

「判定箇所」では、鉄筋とコンクリートの反射レベル差から分散が大きくなり、「劣化判定箇所」では分散が小さくなる傾向がある。

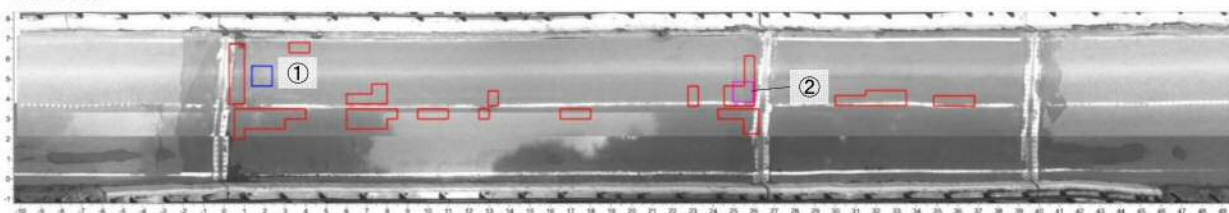
図-5.3 画像判定結果

開削箇所範囲における反射レベルの分散を比較した結果、表-1に示すとおり、劣化と健全の分散比率が0.2～0.6となり、健全箇所と劣化箇所でも明確な数値の差を確認した。

また、9箇所中8箇所の数値化判定内容と床版状況が合致していたための中率は90%であることを確認した。

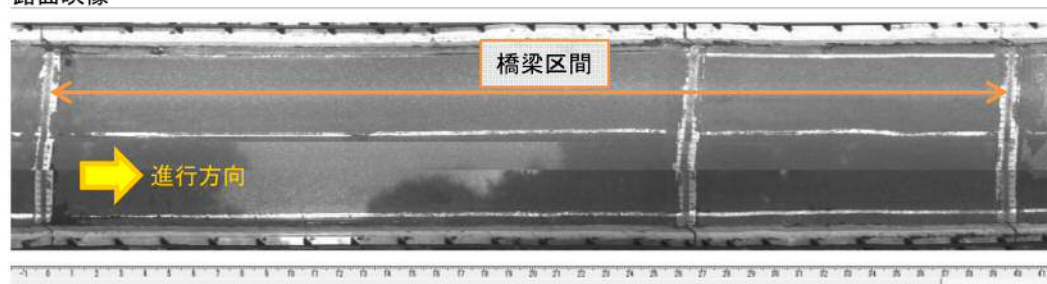
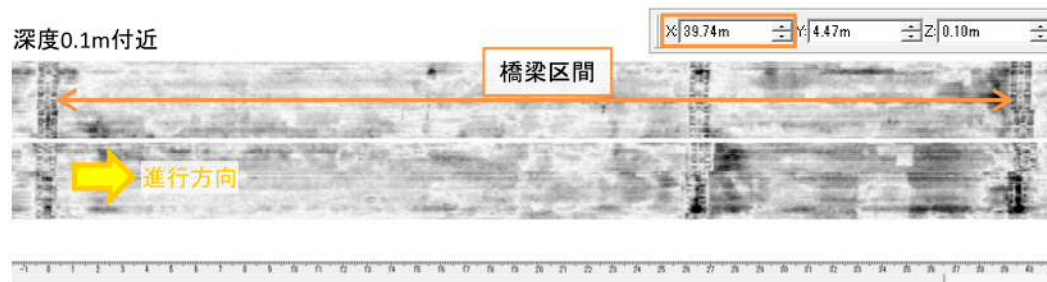
図-6.1 計測速度検証結果

下図の通り路面映像および床版内部データを取得できたため、一般道路での測定が可能である。

計測速度: 35.7km/h(当日の一般車両の交通の流れ)

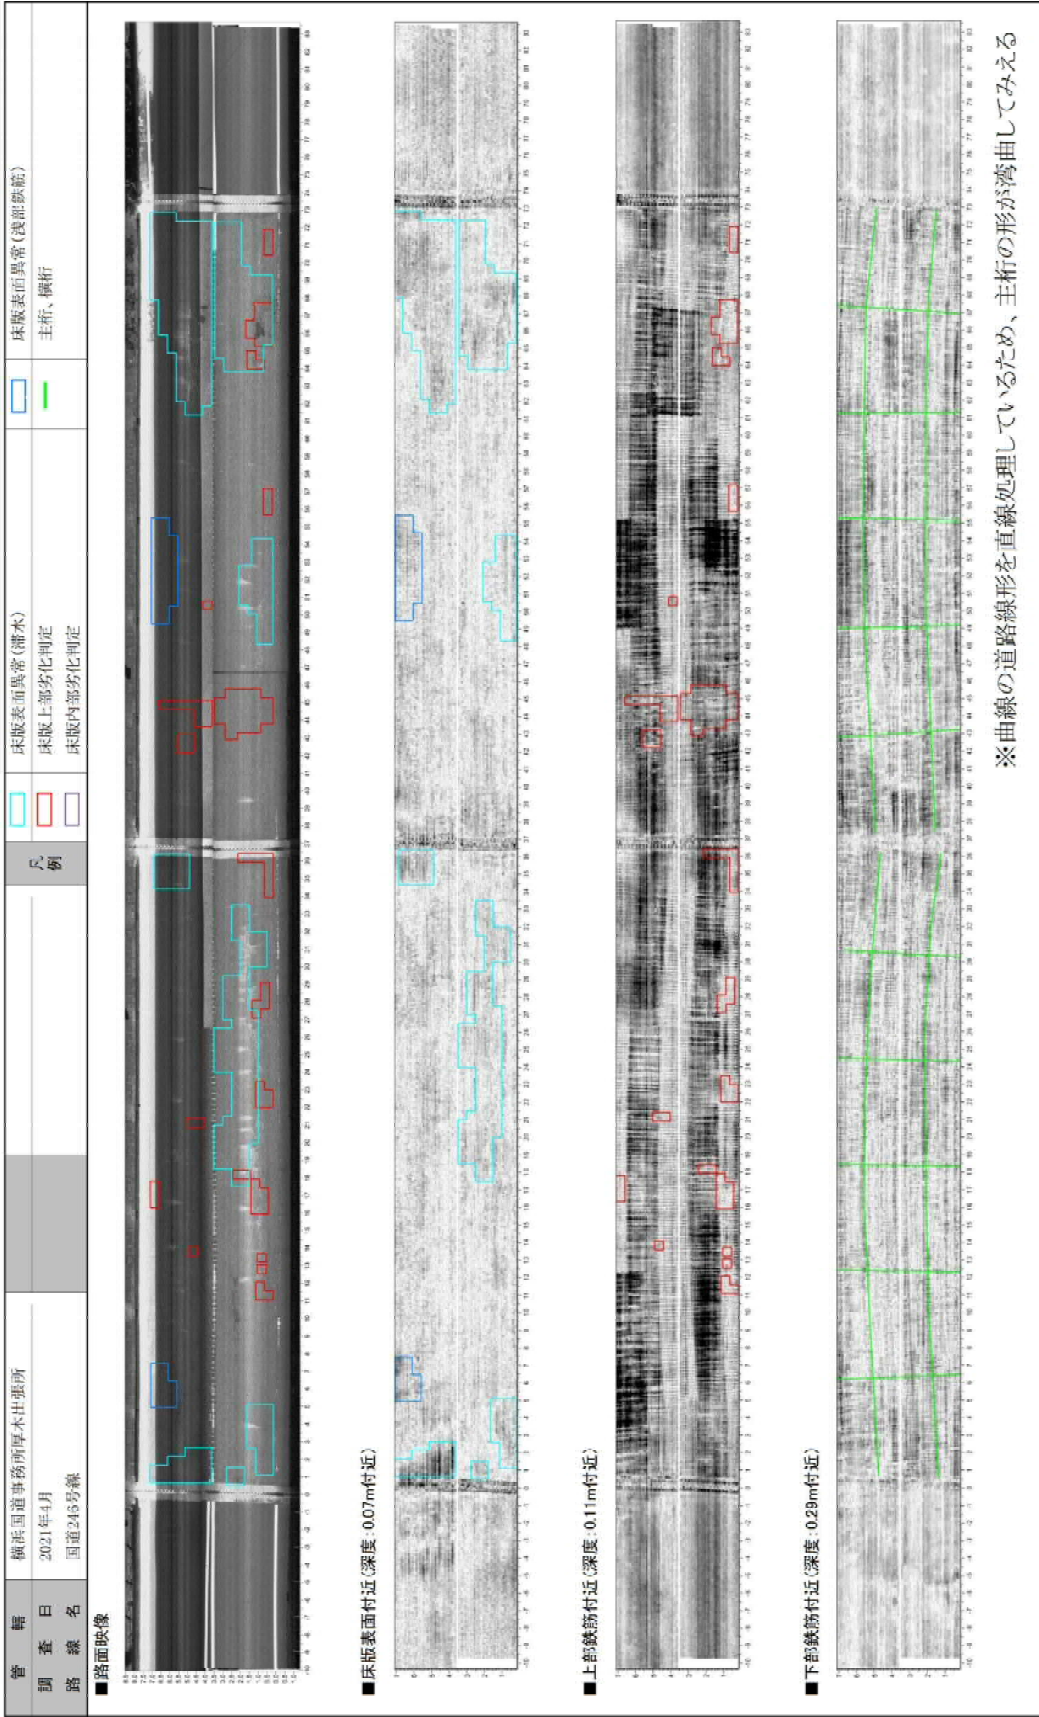
| 管 轄 | 横浜国道事務所平塚出張所 | 凡 例 | | 床版表面異常(異常(浅部表筋)) |
